# CASO DE SUCESSO

## Falha de rolamento em tambor de desvio de correia transportadora

Falha de rolamento em tambor de desvio de correia transportadora

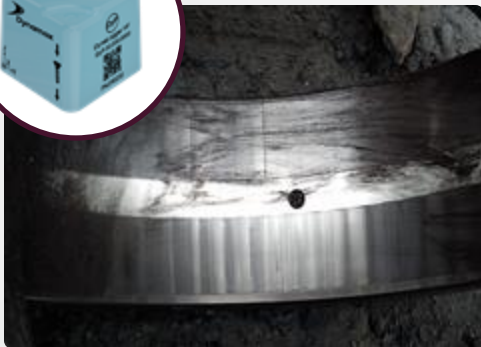
Defeito de pista externa em rolamento de mancal de desvio de CTC

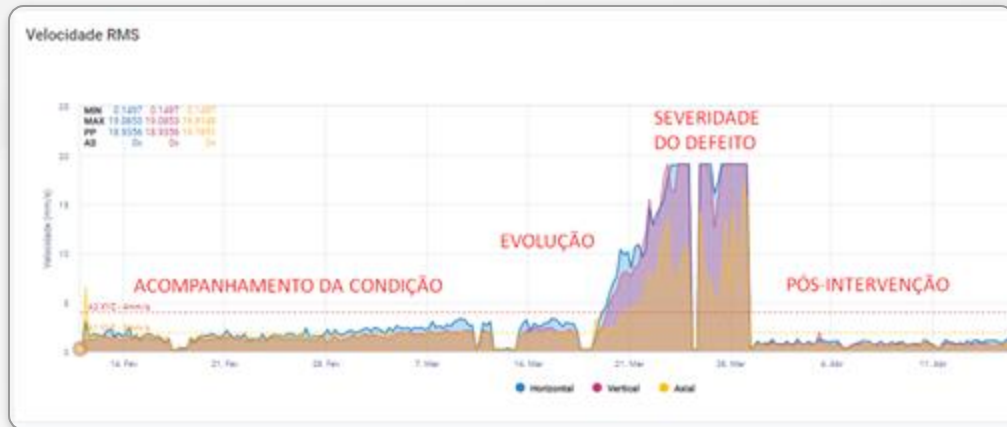
No início do mês de Março de 2022 todos os eixos (horizontal, vertical e axial) sofreram evoluções significativas.

Evolução nos níveis contínuos de vibração

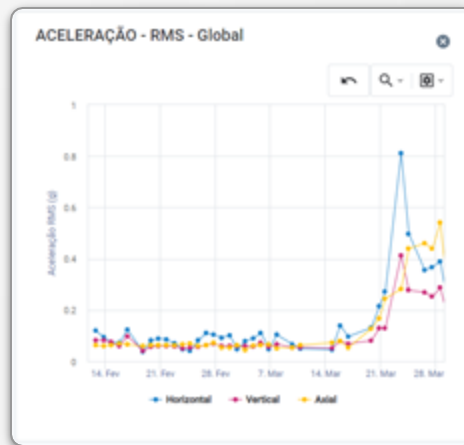
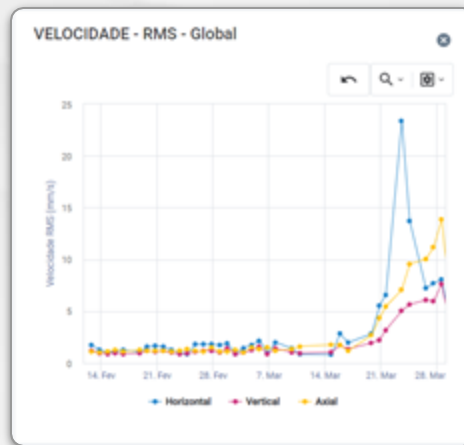
Evolução nos níveis de tendência espectral

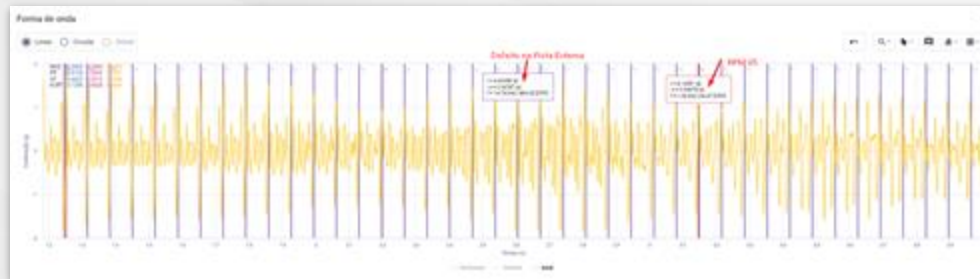
Na forma de onda percebe-se impactos repetitivos correspondentes a defeito na pista externa do rolamento 23056CC/W33 (cadastrado pelo banco de rolamentos da Plataforma Web).

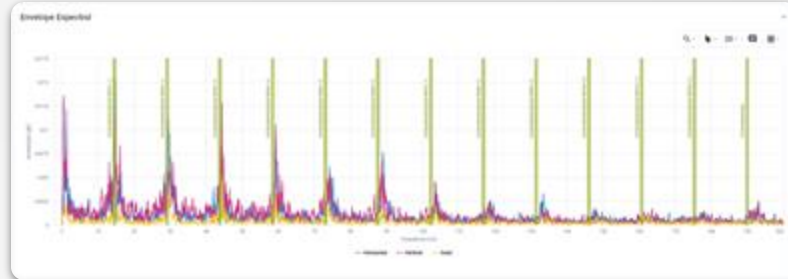
Na ferramenta de envelope espectral, percebe-se à correspondência (em verde) às frequências de BPFO do rolamento.

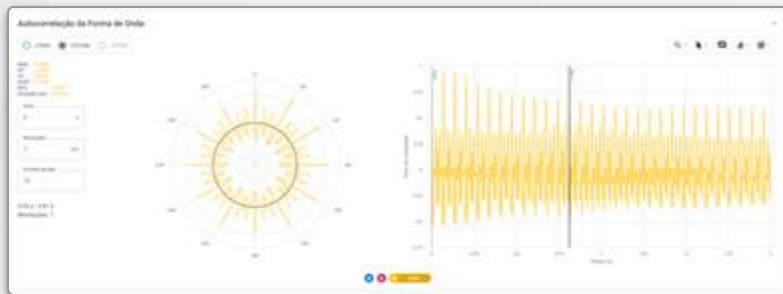
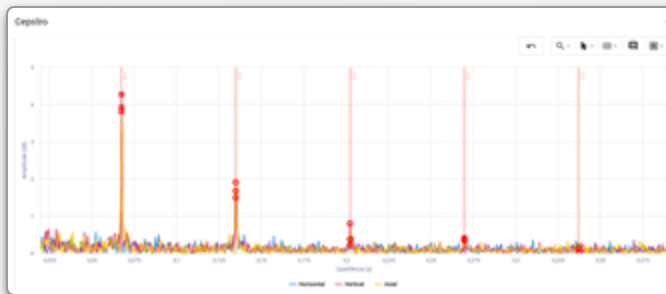
Através da **autocorrelação** e **forma de onda circular** percebe-se 14 impactos durante uma volta do eixo, o que representa 180° da circunferência do rolamento 23056CC/W33, que possui 27 elementos rolantes. A forma de onda circular traduz as marcas na pista externa conforme gráfico ao lado. O espaçamento entre as marcas de contatos estão reduzidos. A forma de onda circular demonstra este fenômeno, com picos menores entre os maiores. Os maiores são a posição normal e os menores são os desvios dos elementos rolantes na pista externa. A visualização via **cepstrum** também favorece a identificação desses impactos na pista externa do rolamento.

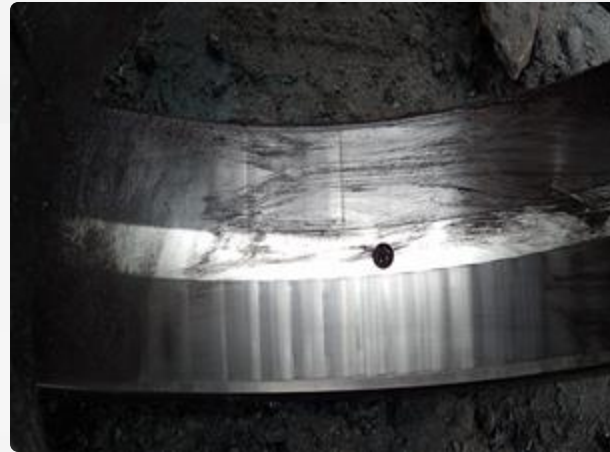
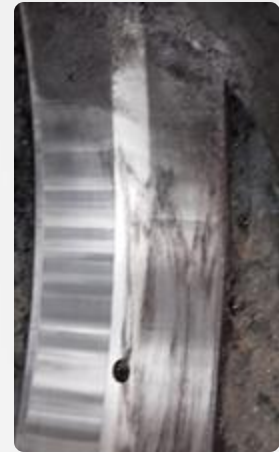
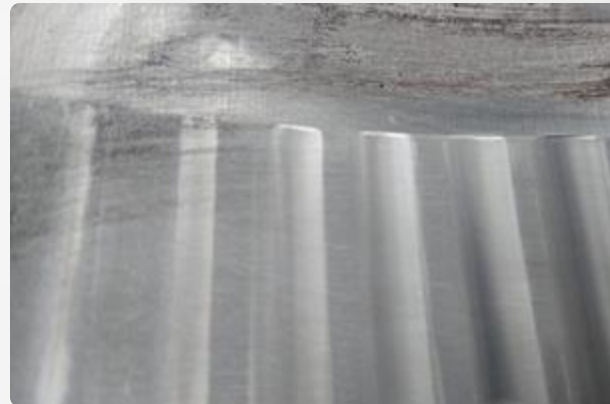
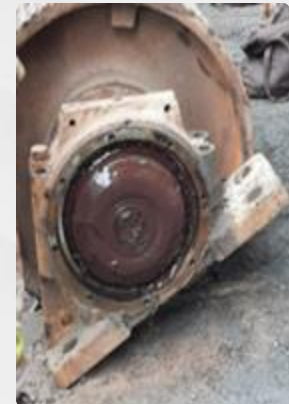
Fotos foram registradas na intervenção, mostrando marcas dos elementos rolantes em choque com a pista externa do rolamento.

A equipe de manutenção planejou intervenção em momento oportuno e realizou a troca do rolamento no final do mês de março de 2022.

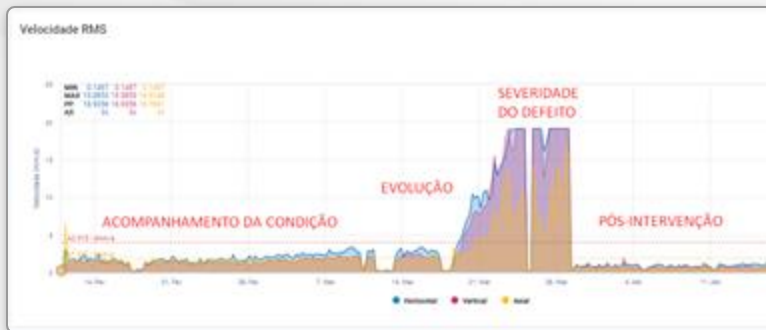
Gráfico de dados contínuos de vibração

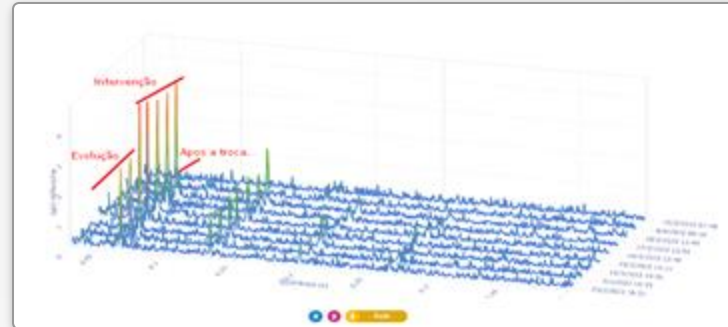
Cascata de espectro na técnica avançada de cepstrum

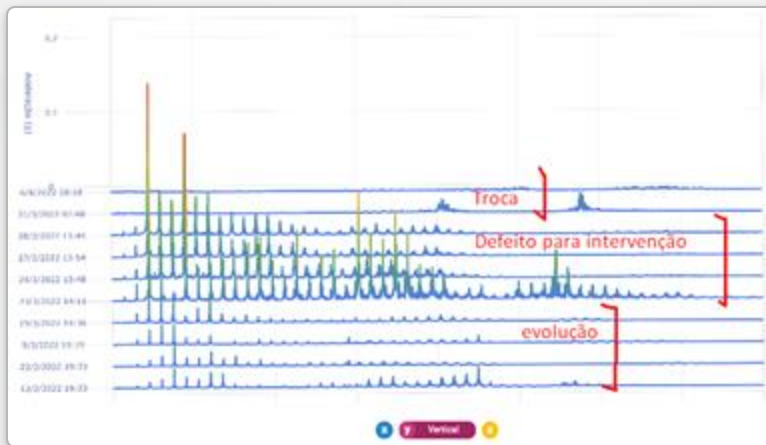
Cascata de espectro em aceleração

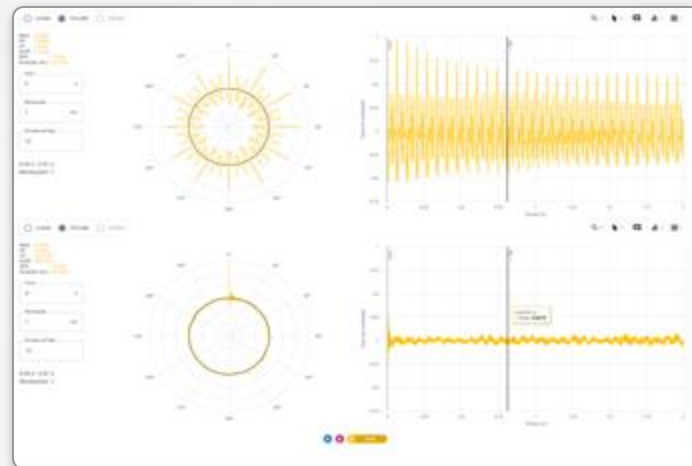
Forma de onda circular e linear em mesma escala
