## Plano Diretor Preditiva

## Anexo 01- LAUDO TÉCNICO PREDITIVA

| Nº Laudo | VB-202200959483 | Tipo de Laudo | Vibração | Prazo exec. (dias) | 30 |
| Tag: | TR-149-09 | Posição | LE | Sup. Preditiva | |

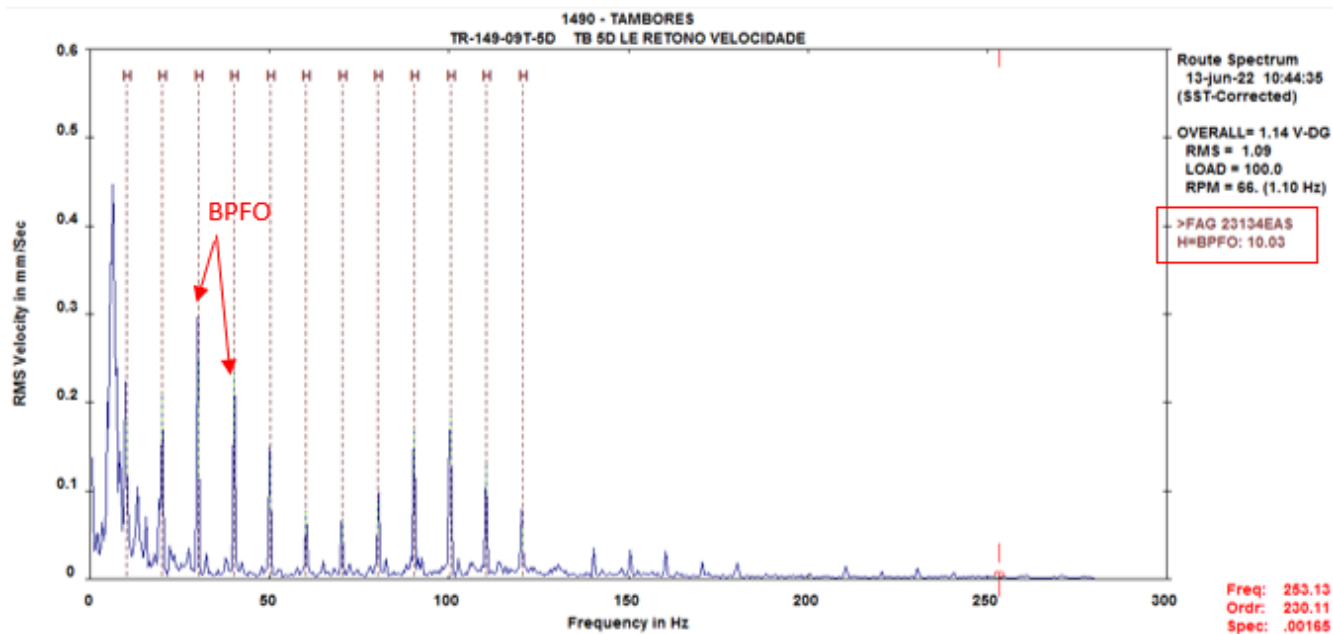
Foi detectado frequências características, amplitudes e distribuição dos harmônicos do elemento BPFO – Pista externa do rolamento, ou seja, a passagem das esfera ou rolos pela pista com desgastes, furos ou rachaduras. Alguma alteração de ruído, não há na alteração de temperatura.

Espectro com os picos referentes a passagem dos rolos ou esferas por defeitos na pista externa BPFO do rolamento.

- 1) Realizar os preparativos para a troca do rolamento considerando o prazo de 30 dias após emissão deste laudo.
- 2) Após a troca do rolamento, solicitar a preditiva nova coleta avaliativa.

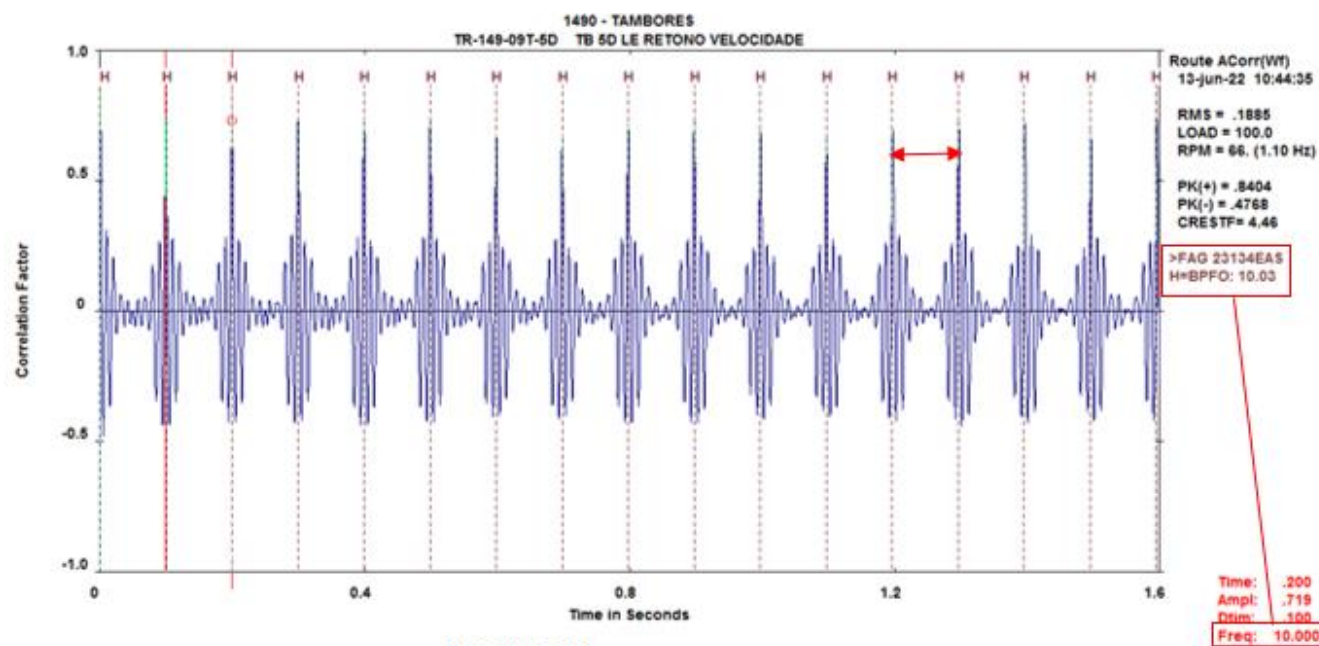
Espectro autocorrelacionado defeitos na pista externa BPFO do rolamento.
