| Firma/Lokasyon: | İGSAŞ/ KOCAELİ | Rapor No: | XXXXXX |
| Teşhis Yöntemi: | Vibrasyon Analizi | Arıza Açıklaması: | Redüktör Kırık Dişli Arızası Tespiti |

### FARKLI ANALİZ YÖNTEMLERİ YARDIMIYLA REDÜKTÖR DİŞLİ ARIZASI TESPİTİ

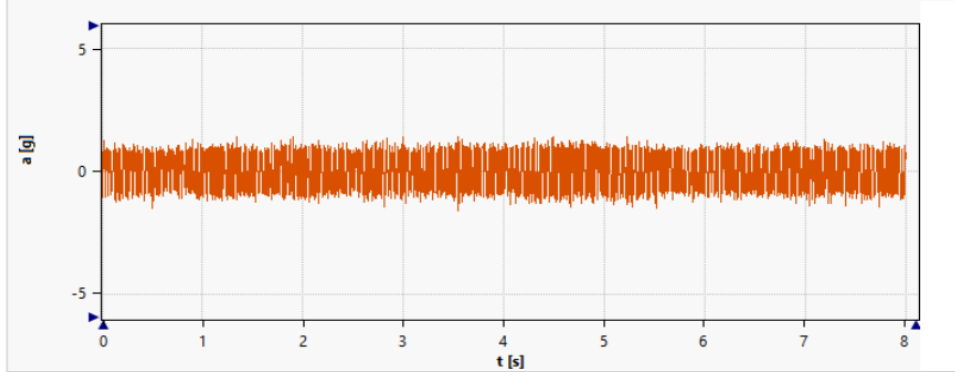
Eş zaman ögesi: 20.02.2023 08:12:13  
RPM: 1485 1/min

Vibrasyon analizi ile dişli durum değerlendirmesinde ivme spektrumu zaman dalga formu analizi sıklıkla tercih edilmektedir. Özellikle kırık diş durumlarında periyodik pik oluşumu karakteristiği görülmektedir. Aşağıdaki örnekte 24,75 Hz giriş devrine sahip bir 2 kademeli bir dişli kutusu incelenmektedir. Dişli çevrim oranına göre orta shaft devri 5,38 Hz, Çıkış devri ise 1,16 Hz'dir. 27.02.2023 tarihinde alınan vibrasyon ölçümünde ivme spektrumu zaman dalga formu grafiğinde bir hafta önceki ölçüme göre genlik artışı ve karakteristik değişimi görülmüştür. Pikler arası süre farkı 0,18585 saniye olup, bu sürenin devir karşılığı, orta shaft devri olan 5,38 Hz'e eşittir.

1 Haftalık İvme Spektrumu Zaman Dalga Formu Grafiği Değişimi

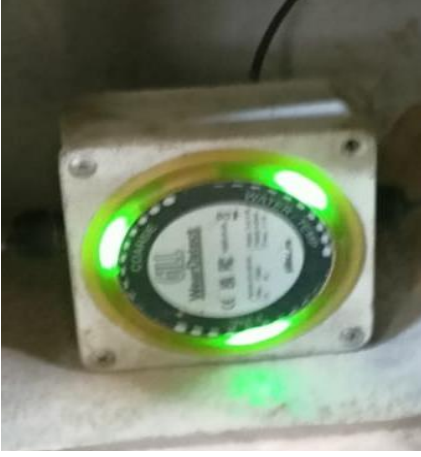
Normal Çalışma Durumu

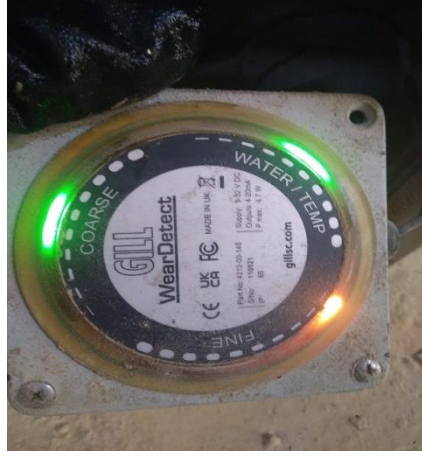
Arıza Başlangıcı

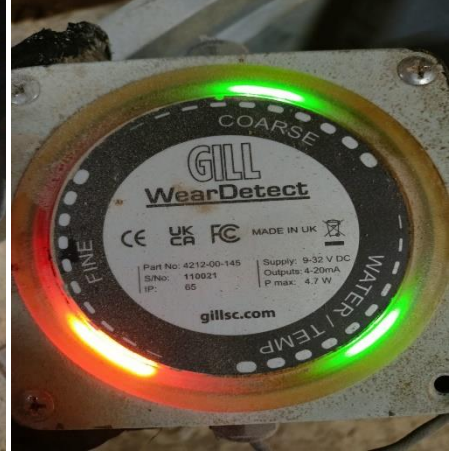
Arıza Artışı

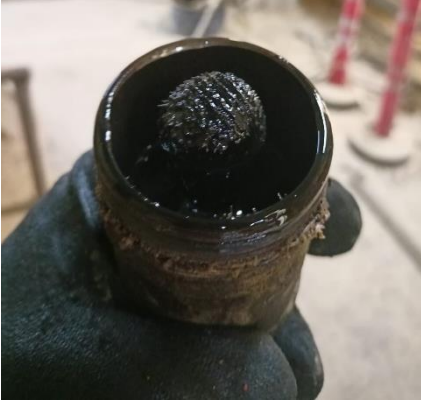
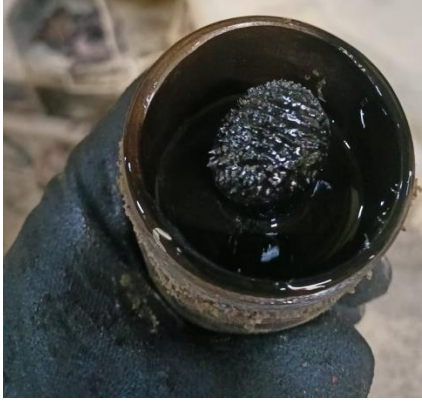
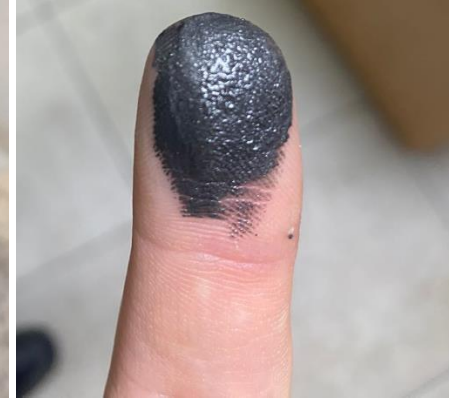
Sensörde Biriken Partiküller

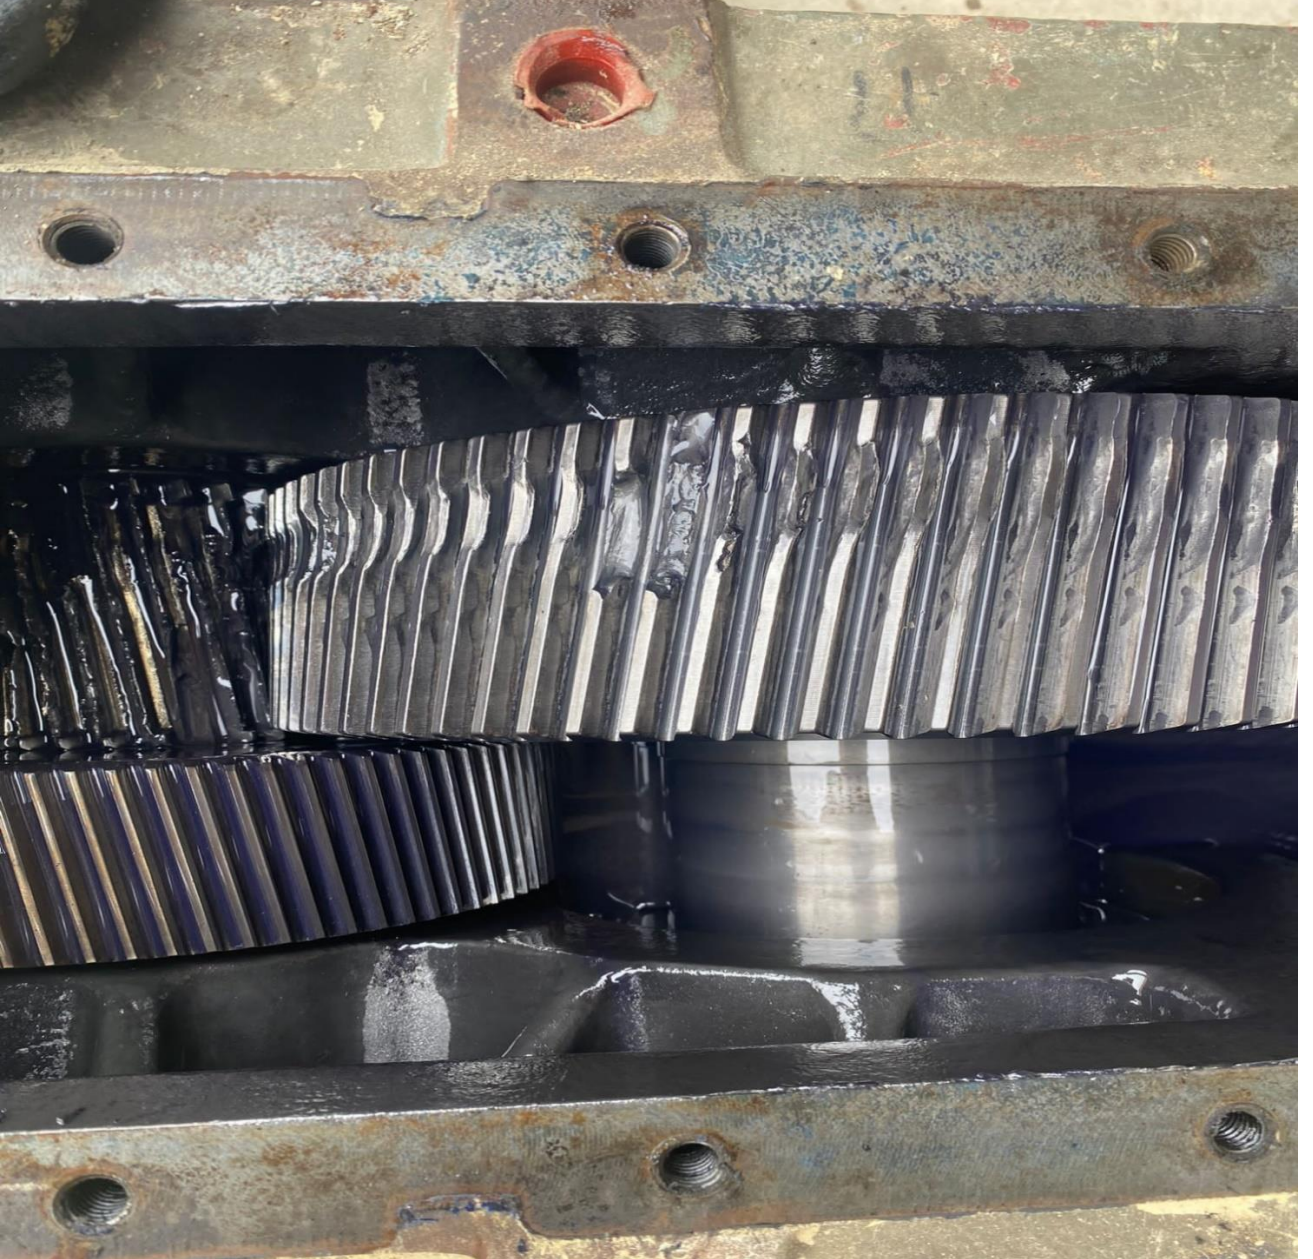
Dişli Kutusu Hasar Durumu

Yukarıda anlatılan detaylı analizler ve sahada yapılan değerlendirmeler sonrası ekipmanın bakıma alınmasına karar verilmiştir. Ekipmanın kritiklik grubu Yıldız (En Üst Grup) olması ve tesis duruşu olmadan müdahale edilememesi nedeni ile planlı duruş 1 gün öne alınmıştır. Duruş zamanına kadar ekipman çalışmaya devam etmiş olup, paralelinde gerekli hazırlıklar yapılmıştır. Tesis planlı ve kontrollü bir şekilde durdurularak müdahale gerçekleştirilmiştir. Müdahalenin planlı ve gerekli tüm hazırlıklar tamamlandıktan sonra olması duruş süresinde önemli miktarda bir azalma sağlamıştır. Bu durum mevcut maliyetler dışında oluşabilecek yüksek miktarda ek üretim kaybı maliyetini engellemiştir.
