**Plano Diretor Preditiva**
**Nº: EPS- 00328**
**Pág.: 1 de 1**
**Classificação:**
**Rev.: 08 -18/08/2016**
**Anexo 02- RELATÓRIO PÓS EXECUÇÃO PREDITIVA**

| <b>Nº OM</b> | VB-202300731807 | <b>Subconjunto</b> | Tambor 02 LE | <b>Data execução</b> | 23/06/2023 |
| <b>Tag:</b> | TR-1520KN-45 | <b>Tipo de Falha</b> | Pista interna | <b>Técnico Preditivo</b> | Felipe Pimenta |

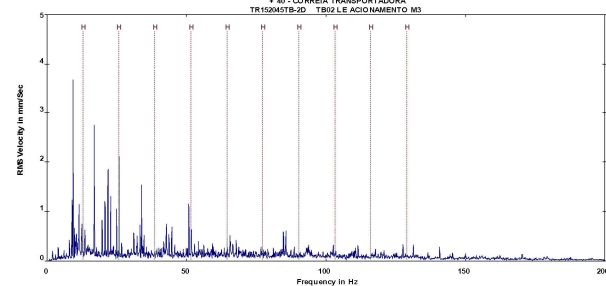
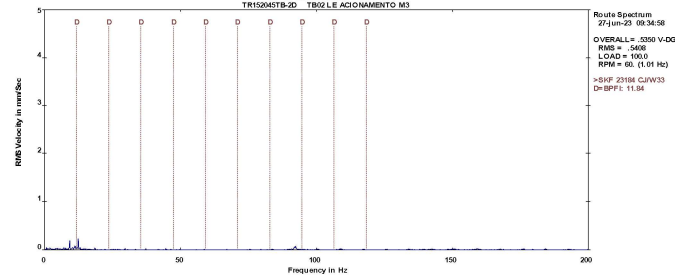
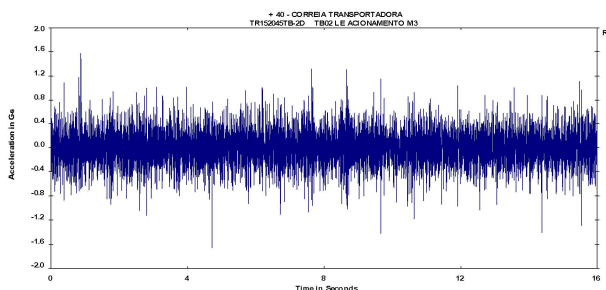
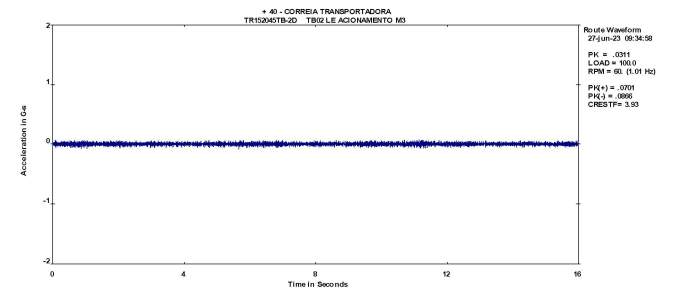
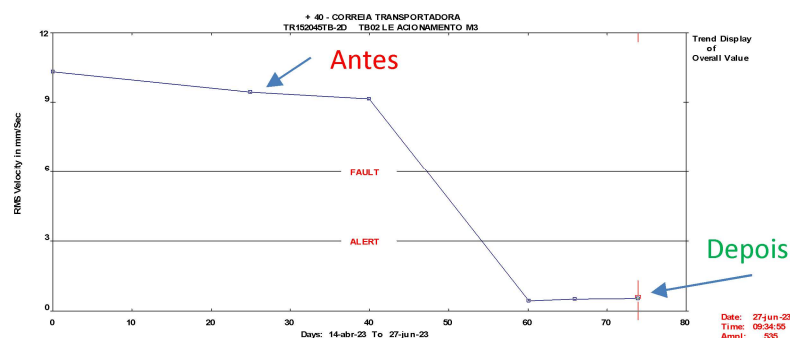
Após execução do laudo, os níveis de vibração voltaram a condições normais.

Foi substituído o rolamento do tambor 02 lado esquerdo conforme solicitado pela preditiva.
