### Manutenção Preditiva em Foco

NEXA – Vazante / MG

#### Identificação da falha com análise de Vibração

Moinho de Bolas (043-MB02)  
Redutor Principal

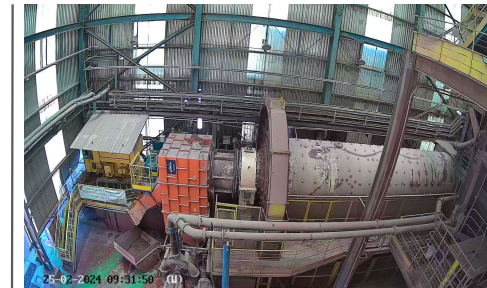
No dia 22/01/2024 no CMA foi identificado o aumento da vibração do Redutor Principal do Moinho de Calamina, que até então, estava em condições normais de operação. O time de preditiva realizou uma análise detalha para avaliar a saúde do equipamento e a necessidade intervenção.

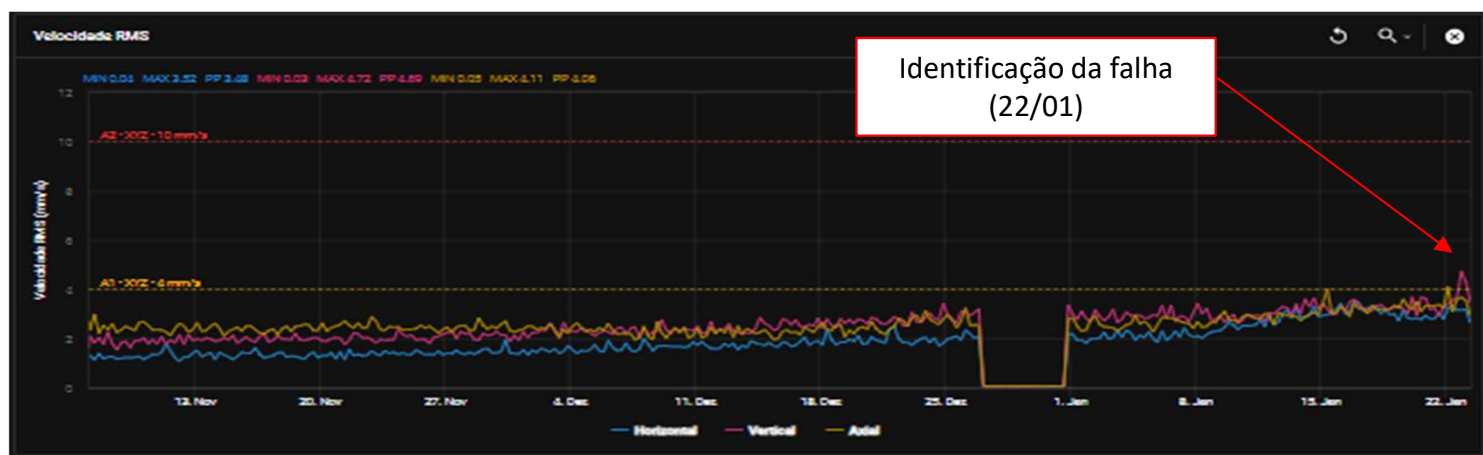
Foi avaliado se houve alguma alteração das condições operacionais do equipamento, como: taxa de alimentação, carga circulante, vazão de água, potência consumida, carga de corpos moedores, delta de temperatura do pinhão, porem nenhum desses parâmetros tiveram alterações significativas que pudessem contribuir com o aumento da vibração.

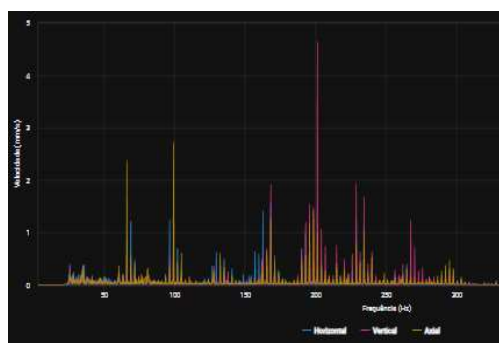
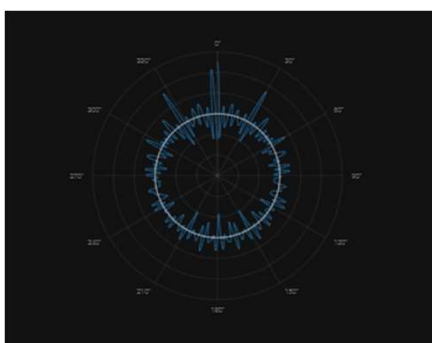
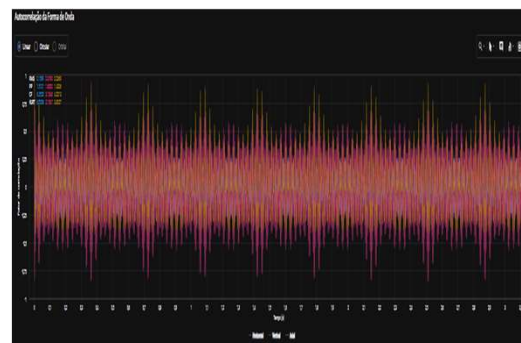
Ao realizar a análise de vibração espectral foi identificado esforço de engrenamento e folga excessiva nos rolamentos dos mancais do eixo de saída.

Imediatamente após o diagnóstico e recomendação do laudo preditivo foi realizado a compra do pinhão de saída, rolamentos e vedações, deixando os componentes disponíveis na unidade para a intervenção.

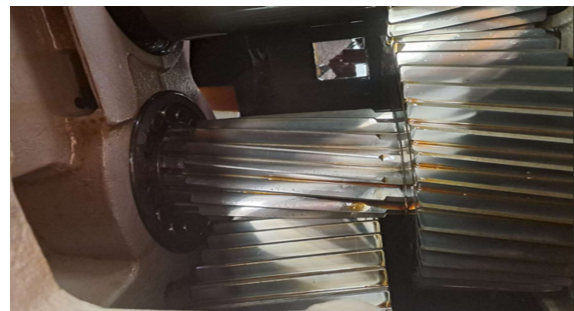
No dia 25/01 foi solicitado e realizado a parada da moagem para a inspeção do equipamento, neste momento foi identificado apenas o desgaste superficial e prematuro do pinhão de saída.
