## COORDENAÇÃO INSPEÇÃO PREDITIVA – USINA DE CARAJÁS

### Cases

TR-151-08 TB08 LE:

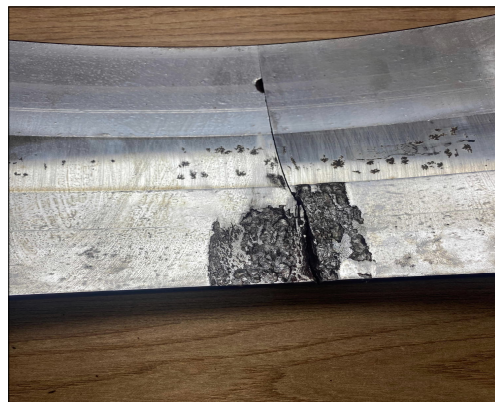
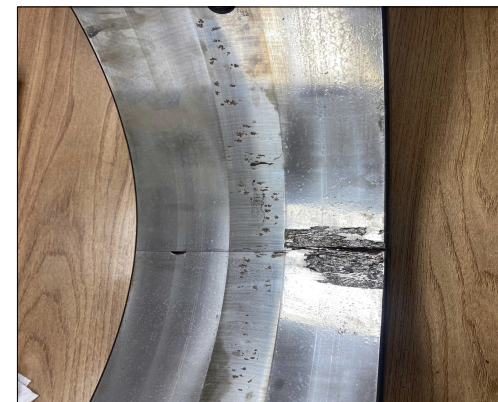
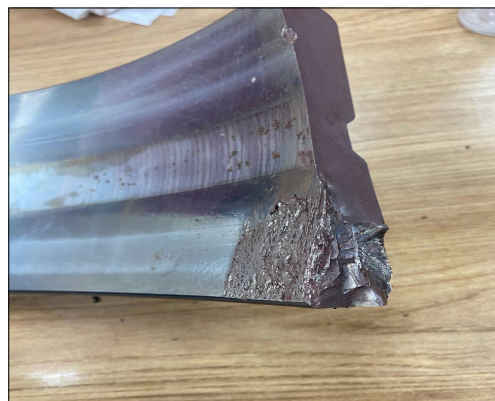
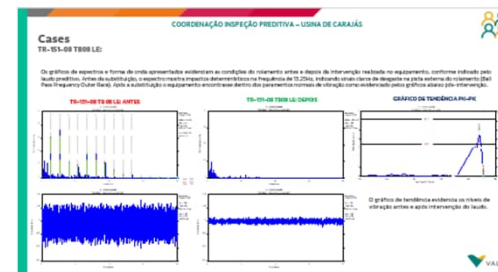
Emissão de Laudo Preditivo para o Rolamento TR-151-08 TB08 LE. As fotos anexas destacam a precisão do diagnóstico técnico referente ao desgaste excessivo na pista externa do rolamento. É importante ressaltar a presença de uma trinca na pista externa. O rolamento em questão apresentava níveis elevados de energia e picos determinísticos, com a frequência predominante do desgaste na pista externa do rolamento (BPFO).

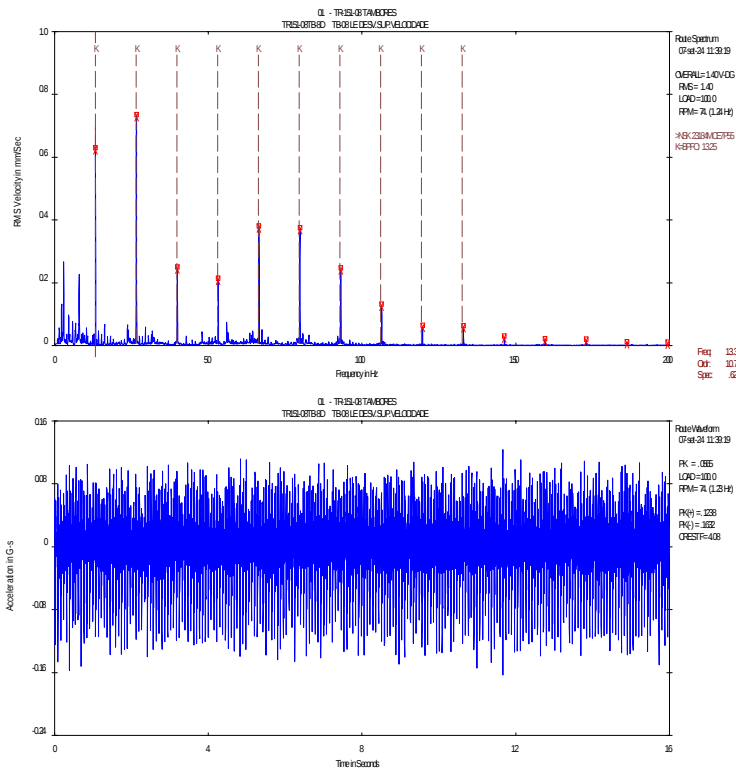
TR-151-08 TB 08 LE: ANTES

Os gráficos de espectros e forma de onda apresentados evidenciam as condições do rolamento antes e depois da intervenção realizada no equipamento, conforme indicado pelo laudo preditivo. Antes da substituição, o espectro mostra impactos determinísticos na frequência de 13.25Hz, indicando sinais claros de desgaste na pista externa do rolamento (Ball Pass Frequency Outer Race). Após a substituição o equipamento encontrasse dentro dos parâmetros normais de vibração como evidenciado pelos gráficos abaixo pós-intervenção.

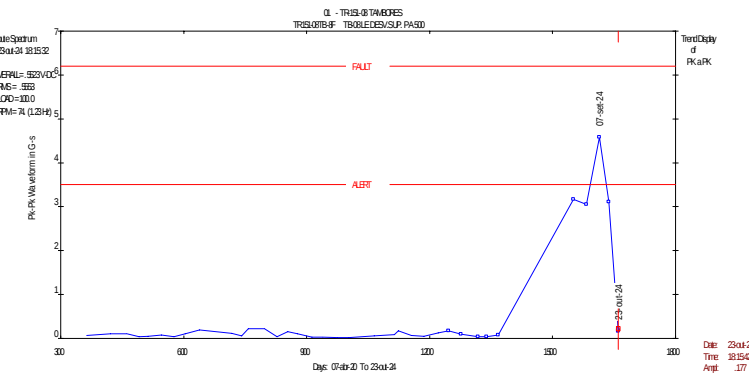
GRÁFICO DE TENDÊNCIA PK-PK

O gráfico de tendência evidencia os níveis de vibração antes e após intervenção do laudo.
