| Data:<br>12/09/2025 | Nº do Relatório:<br>N.A. | OM.:<br>202504338871 | Rota:<br>13 | Analistas Responsáveis:<br>Wanderson Alencar |
| Mina/Site:<br>Conceição 1 | Planta/Área:<br>Planta Real Rio de Peixe | Equipamento:<br>Bomba de água selagem | | |
| TAG Equipamento:<br>BA_1851CC_03 | Componente (Descrição):<br>Motor e bomba BOMBA RAD CENTR MULTITEC-D 32 11 2 1 | Local de Instalação:<br>FEIT-BFO-CAN-PLFIN-BA_1851CC_03 | | |

#### DADOS DA ANÁLISE DE VIBRAÇÃO

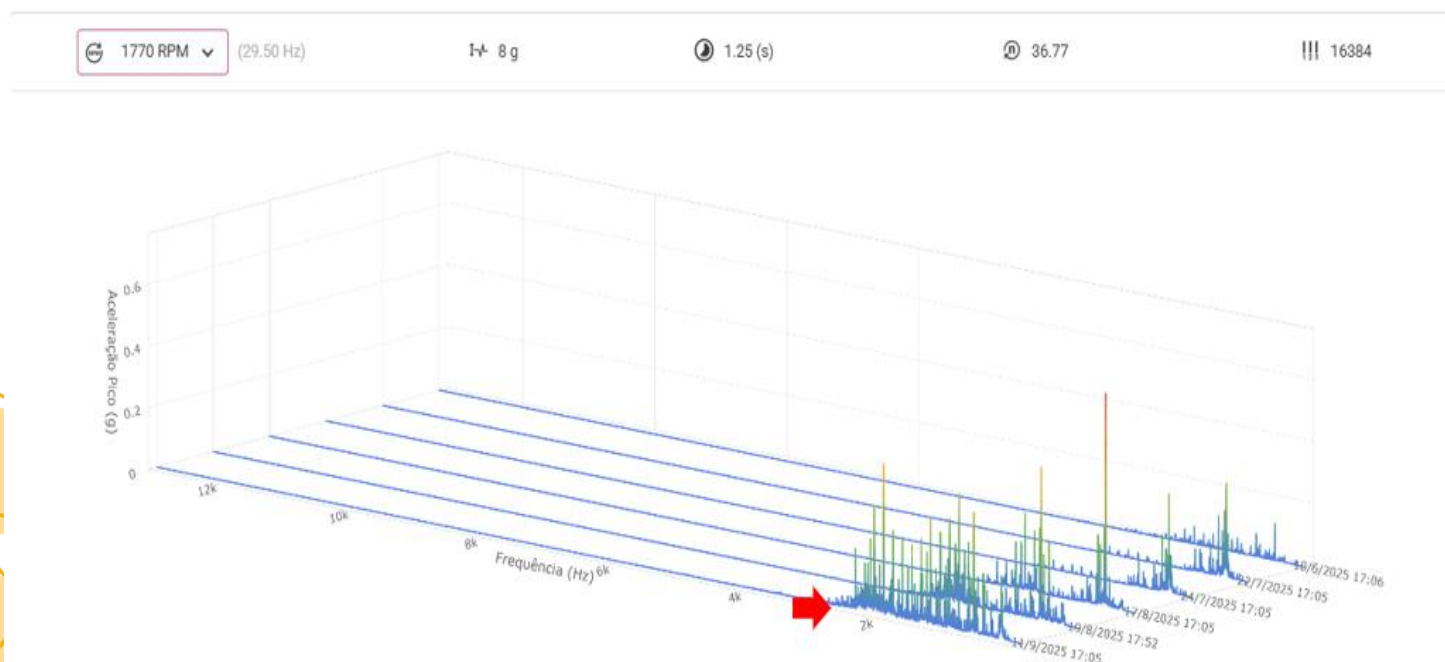
**Bomba: Rolamento da Caixa de mancal lado oposto (LOA):** A análise do envelope de aceleração (Ge) apresentou a presença da frequência de 142,8 Hz e seus harmônicos, indicando defeito na pista interna (BPFI) do rolamento 6309 C3. Em sequência, observou-se deficiência de lubrificação, associada à presença de carpete elevado, proveniente do desgaste dos anéis internos e deslocamento do rotor da bomba. O equipamento encontra-se em status operacional **A2 – Perigo**.

**2.1- Bomba: Rolamento da Caixa de mancal lado oposto (LOA):11.09.2025** – Mapa espectral em aceleração em comparações as medidas anteriores mostrando níveis altos de vibração na região de alta rotação com carpete elevado caracterizando deficiência de lubrificação em seu rolamento 6309 C3 da caixa de mancal lado oposto.

3.1 – Lubrificar rolamento lado acionado e lado oposto da bomba - Solicitação direcionada como prioridade ao Técnico de área - Jackson Santos na data de hoje 12.09.2025 as 10:32.

3.2 – Como medida paliativa dentro da abordagem preditiva, recomenda-se realizar a substituição do rolamento localizado no lado oposto da bomba durante uma janela de oportunidade ou, preferencialmente, na próxima manutenção preventiva do ativo, agendada para o dia 30/09/2025. Referência: Nota 202501103464 / OM 202503360565

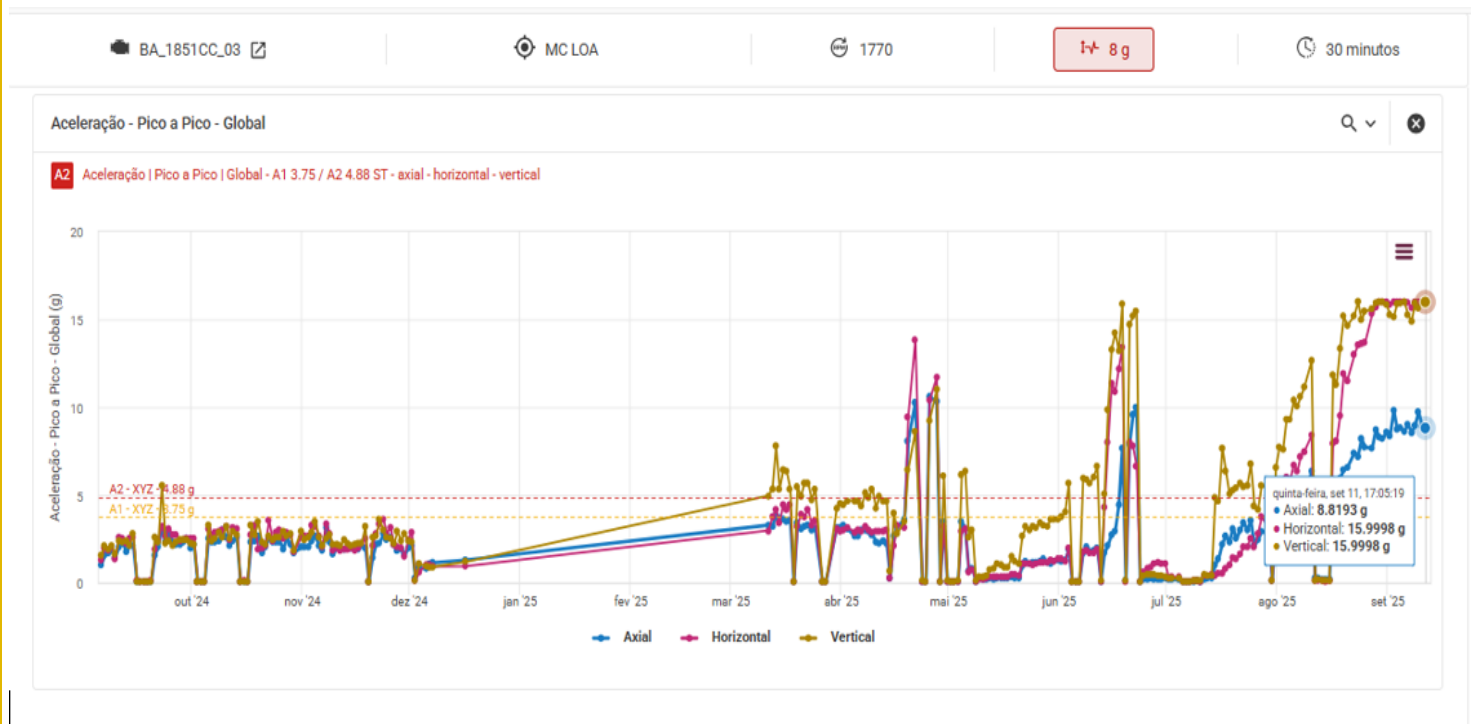
**2.2- Bomba: Rolamento da Caixa de mancal lado oposto (LOA):11.09.2025** Tendência espectral em aceleração (g) com valor global de **15.9 g** em evolução exponencial da falha funcional estando em status operacional **A2-Perigo**.

**3.3 – Trocar bomba completa devido defeito rolamento lado oposto e desgaste dos anéis do rotor em final de vida útil.  
Nota 202501675432 Conclusão desejada 23.12.2025**

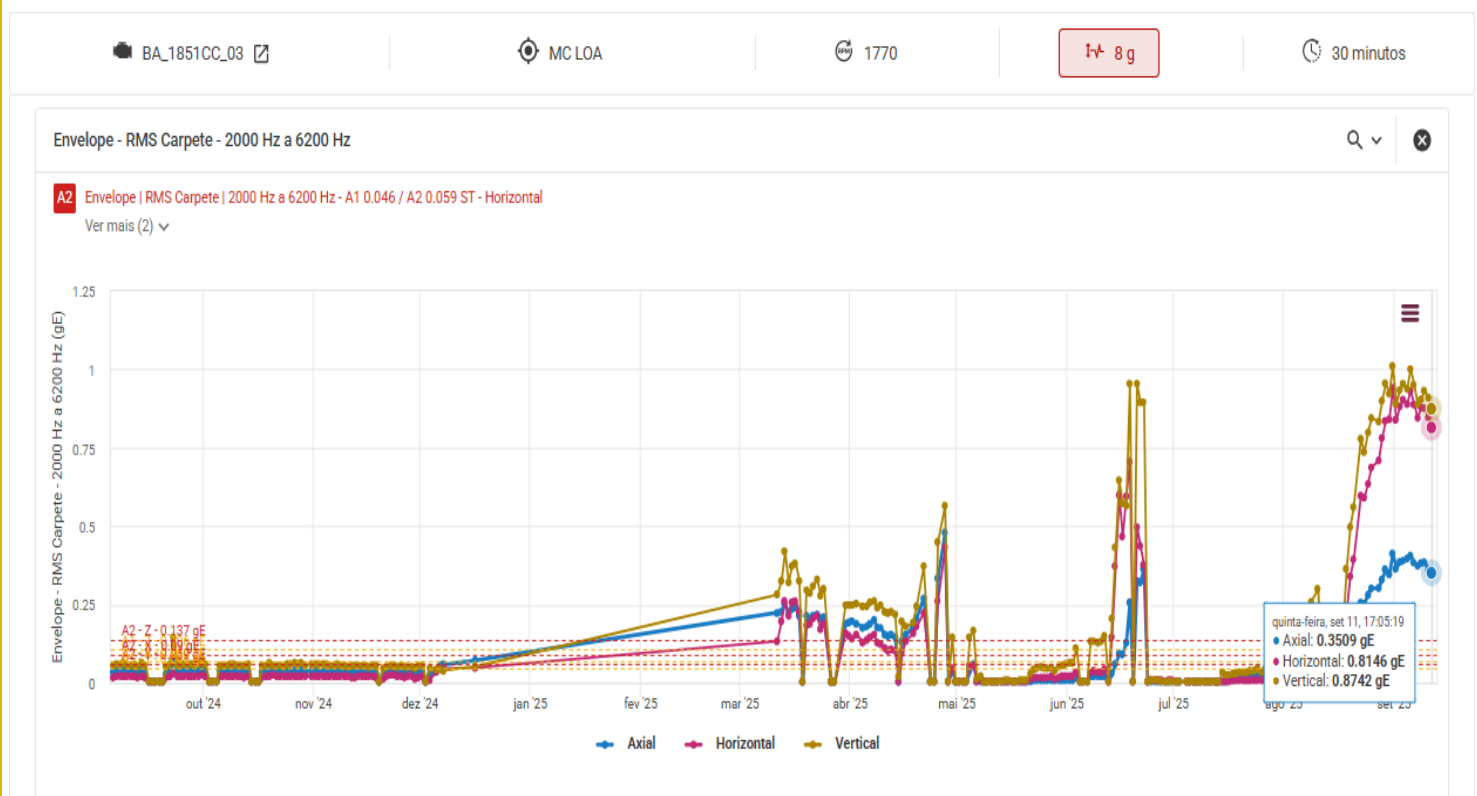
**2.3- Bomba: Rolamento da Caixa de mancal lado oposto (LOA):11.09.2025** Tendência espectral em envelope de aceleração (gE) RMS/Carpete em evolução exponencial estando em status operacional **A2-Perigo**.

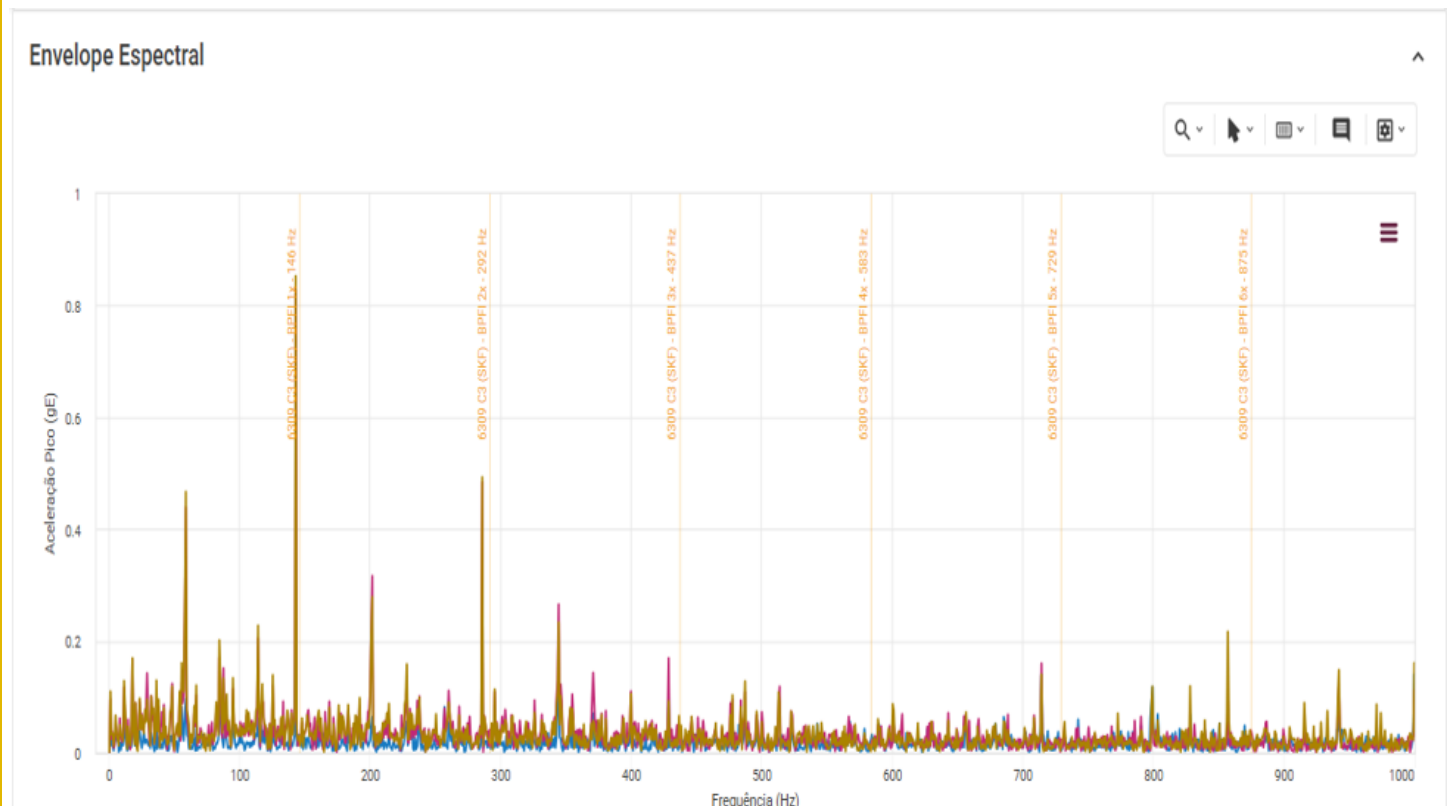
**2.4- Bomba: Rolamento da Caixa de mancal lado oposto (LOA):11.09.2025** - Análise espectral em envelope de aceleração (Ge) apresentou a frequência de 142,8 Hz e seus harmônicos, indicando defeito na pista interna (BPFI) do **rolamento 6309 C3** em fase de substituição.

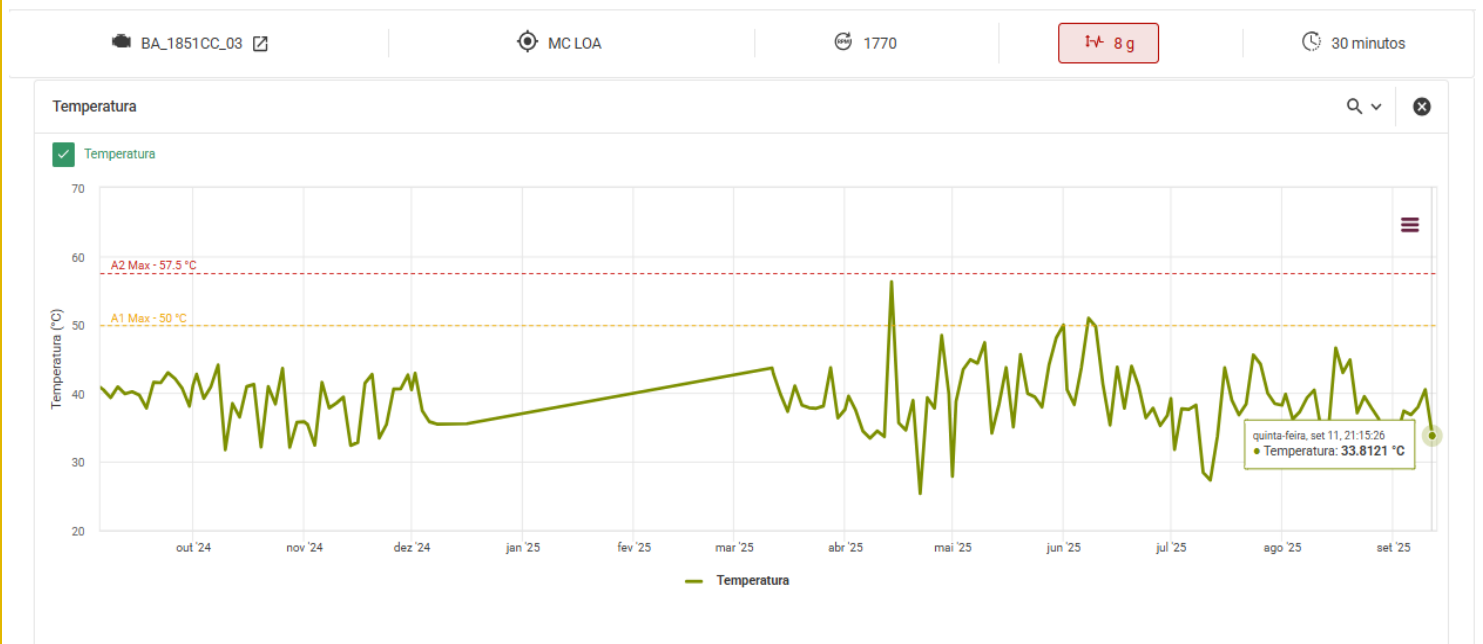
**2.5- Bomba – Rolamento da Caixa de mancal lado oposto (LOA):**Temperatura pelo Sistema Remoto Dynamox - 11.09.2025 as 21:15 com 33.8°C - **Temperatura normal.**
