## **Centro de Monitoramento de Ativos**

**Inspeção Visual / Análise de Falha – Rolamento 23076 CCK/C3W33 SKF – Mancal LD -Tambor de Desvio 03**

**TR\_1210CC\_02 – Britagem Primário CE 01 - Nota N°: 202501048321 - Intervenção Planejada (02/10/2025).**

**Elaboração/Diagnostico por: Wanderson Alencar e Jeison Felix**  
**CMA Local Usina Itabira**  
**06 de Outubro de 2025**

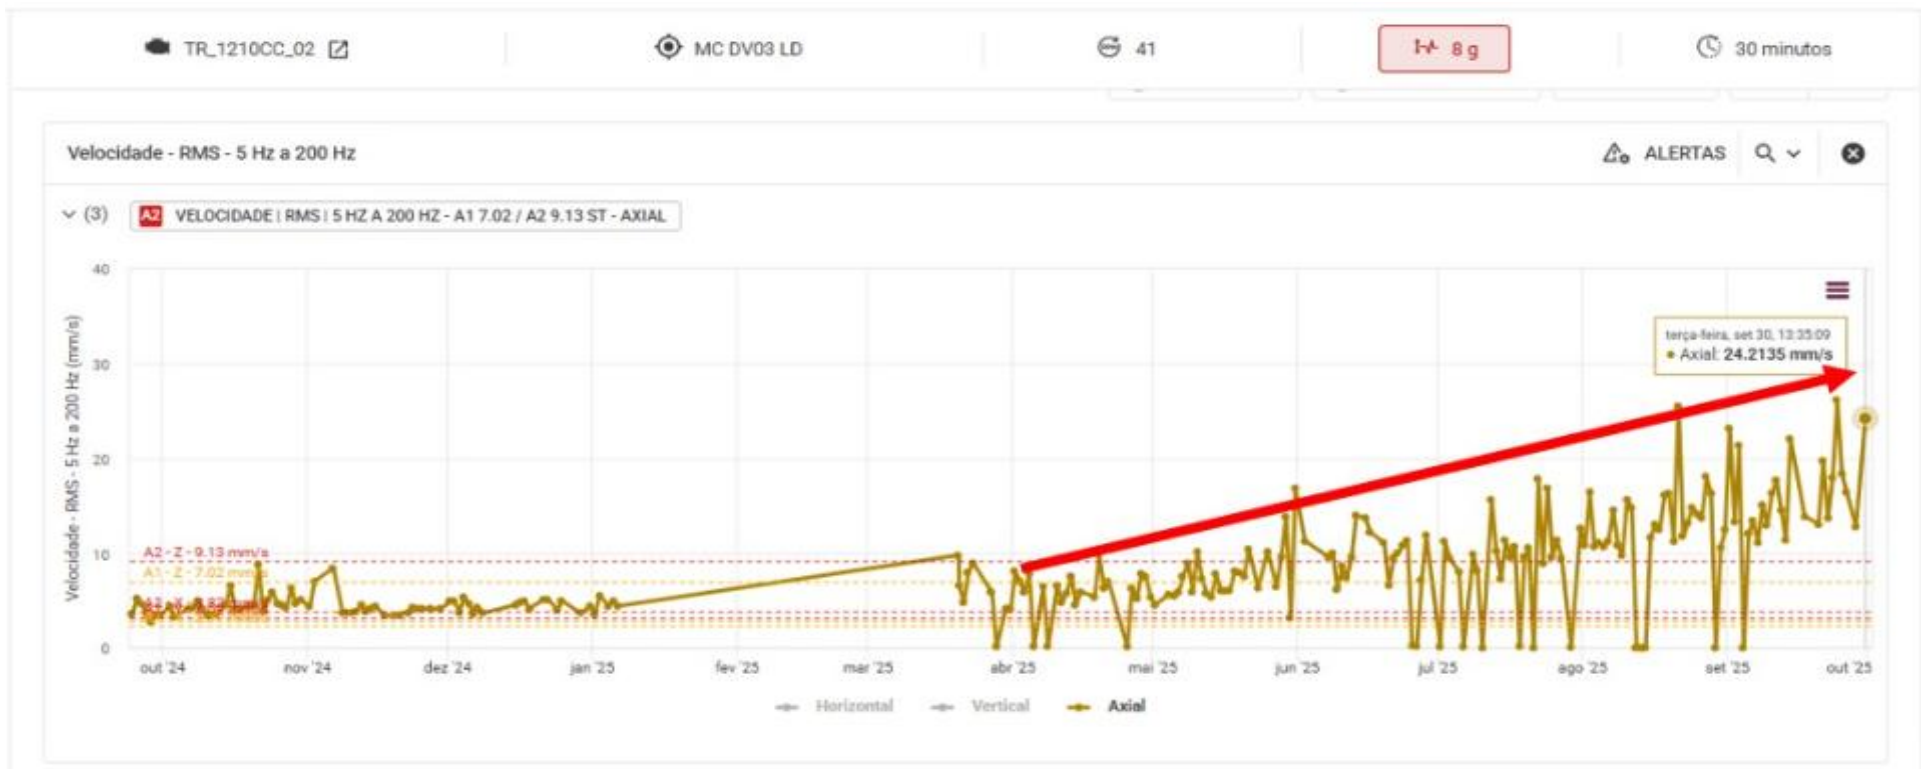
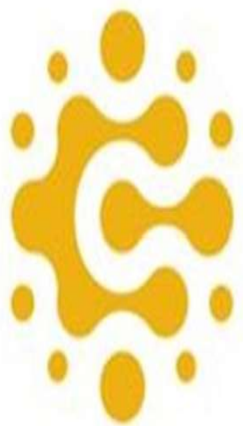
### Desvio 03 – Rolamento lado direito – Tendência espectral de velocidade – Rolamento 23076 CCK/C3W33

A análise espectral em velocidade (mm/s) aponta que o rolamento do lado direito entrou em status operacional **A2 Perigo**, com evolução significativa nos níveis vibracionais na posição axial. O valor registrado foi de **24.21 mm/s**, ultrapassando os limites recomendados. Esse cenário exige atenção imediata, a fim de evitar falhas operacionais mais severas e possíveis interrupções no processo.

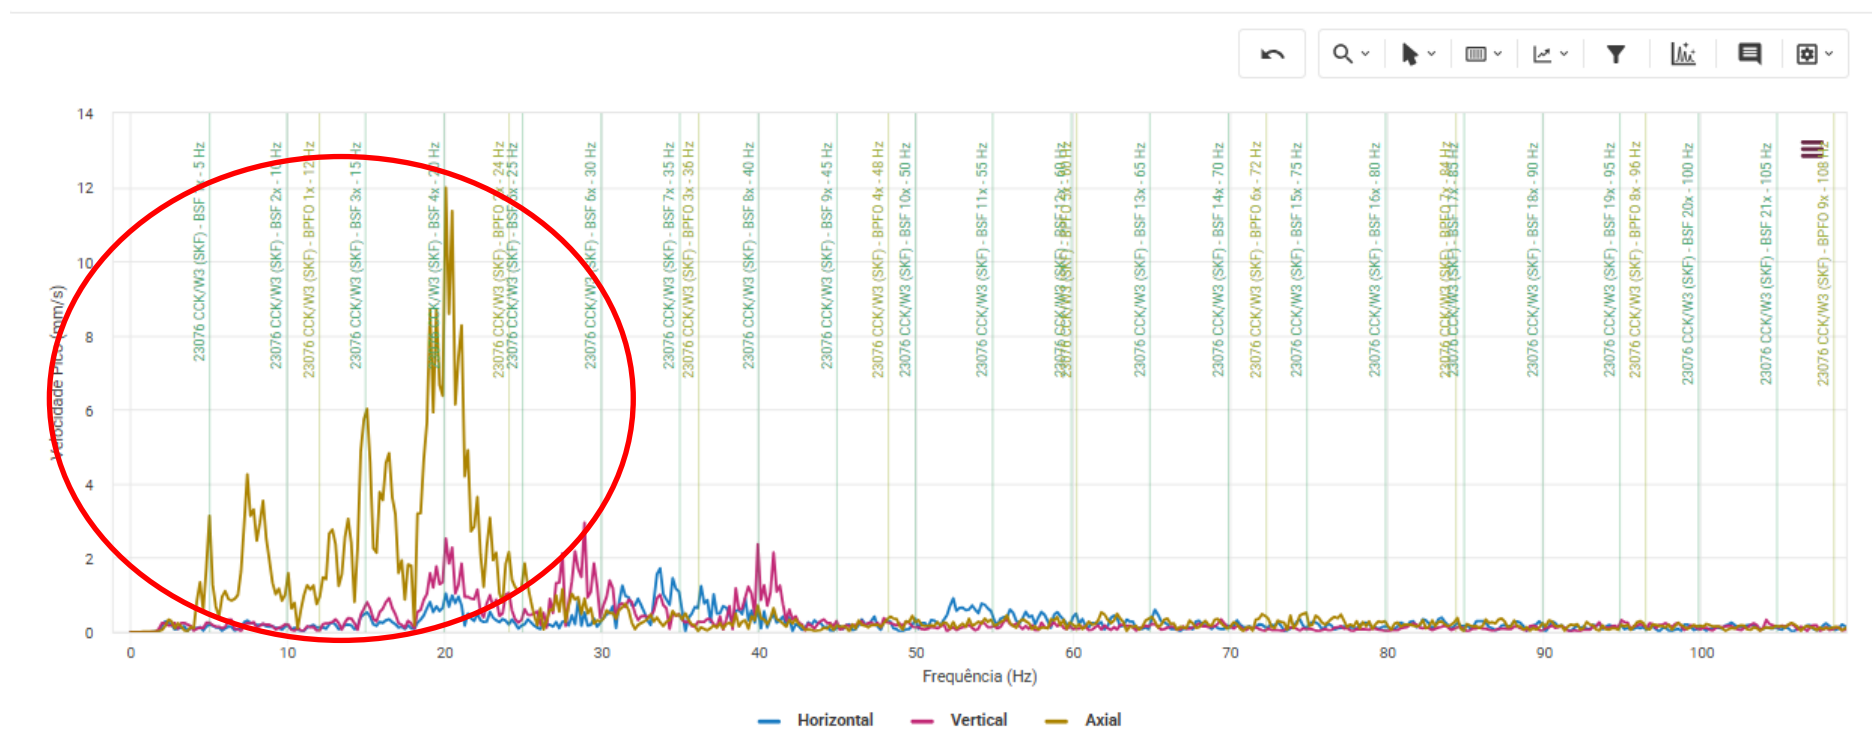
## Análise espectral em velocidade mm/s – Rolamento 23076 CCK/C3W33

A análise espectral na métrica de velocidade (mm/s) na posição axial, apresentou aumento do carpete, que revelou deficiência de lubrificação, além da presença de falhas determinísticas nos **elementos rolantes (BSF)** do rolamento modelo **23076 CCK/C3W33**. Esses sinais são consistentes com desgaste progressivo e exigem intervenção preventiva imediata para evitar comprometimento do desempenho operacional.

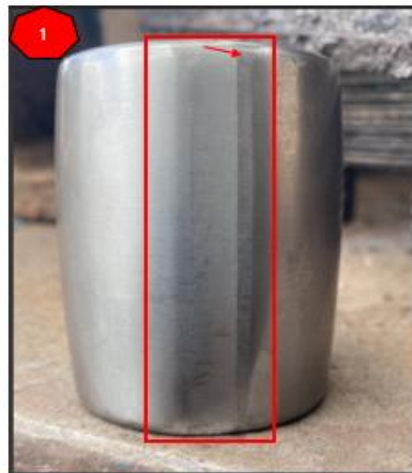
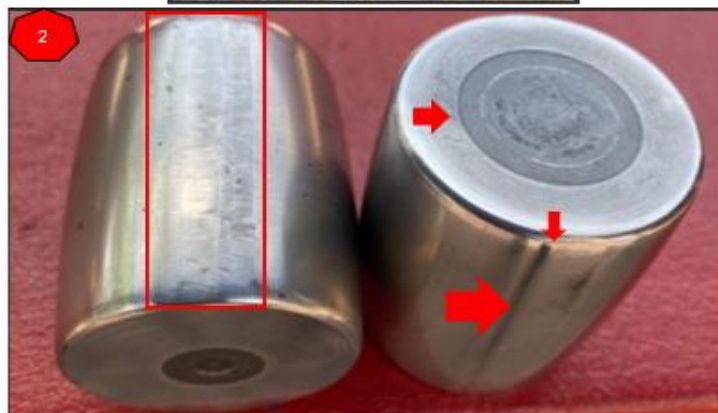
## Inspeção Visual – [Análise de Falha] – Componente: Elementos rolante-BSF

**1:** Deslocamento axial severo dos elementos rolantes na pista externa.

**2:** Lubrificação ineficiente .

**Estágio 3:** Polimento ou ondulação desenvolve-se na superfície.

Durante a inspeção visual, foi identificado que os elementos rolantes estão facetados, o que compromete sua capacidade de realizar o giro sobre o próprio centro, conhecido como **spin**. Na análise de vibração mecânica, o spin representa a rotação contínua e livre dos componentes internos do rolamento.

Com o avanço da folga excessiva, os elementos rolantes deixam de tocar adequadamente tanto a pista interna quanto a pista externa, especialmente na região de maior carga onde ocorre o abraçamento da correia. Nessa condição, os elementos passam a ser arrastados em um movimento de 180°, sem girar livremente, **o que intensifica o desgaste**.

Esse arrasto contínuo, provocado pela falta de contato adequado, resulta na remoção do lubrificante, aumento do carpete, atrito interno e aceleração do desgaste dos componentes. O facetamento observado é uma consequência direta da folga progressiva, que impede o funcionamento normal do rolamento e compromete sua vida útil.

1: Realizar montagem do componente conforme procedimento técnico estabelecido.

2: Garantir o Cumprimento de plano e especificação do lubrificante conforme projeto.
