## Plano Diretor Preditiva

Nº: EPS- 00328

## Anexo 01- LAUDO TÉCNICO PREDITIVA

| Tag: | TR-144-01 | Posição | Todos os eixos | Sup. Preditiva | |

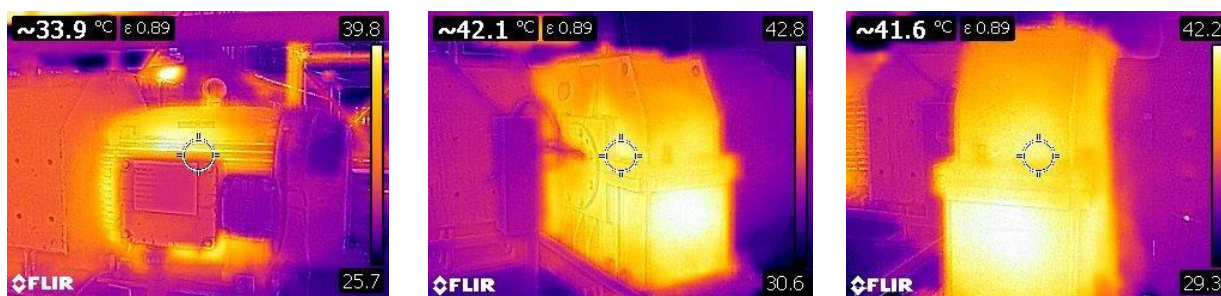
### Distribuição termográfica

Observação: a temperatura está NORMAL? (NORMAL = até 30C acima da temperatura ambiente).
