## Caso de éxito

### Correa transportadora

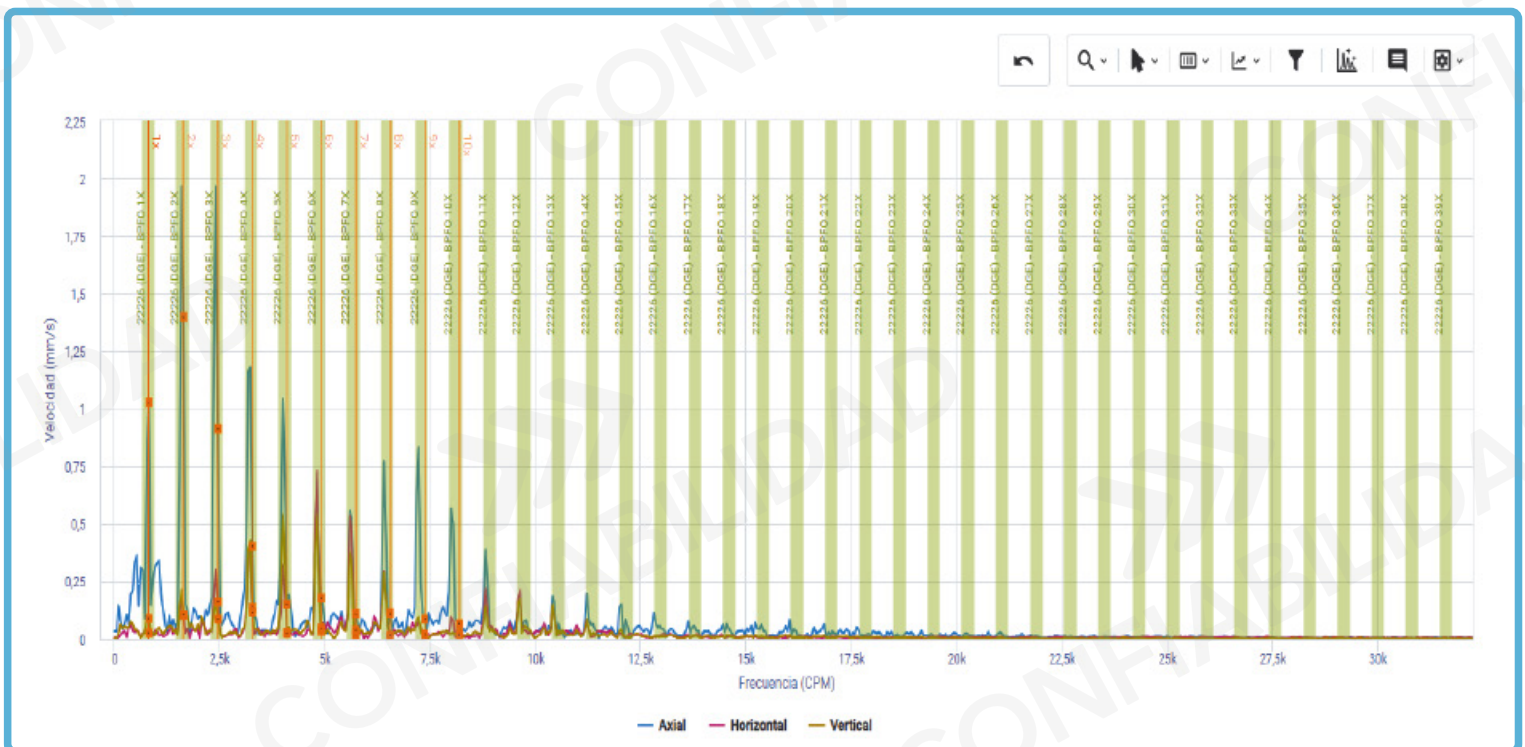
Se realizaron mediciones de vibraciones y temperatura a la culata, del lado hidroescurridor, de la correa transportadora N°1 y la correa transportadora N°2 para conocer su estado.

- De acuerdo con las mediciones realizadas rodamiento de polea culata lado hidroescurridor, presenta frecuencia de falla insipiente en pista exterior (BPFO), con múltiples armónicos (ver espectro y forma de onda circular).
- Temperatura reflejada 43°C - Su similar 41°C.

Se recomienda realizar el cambio de rodamiento de ambos lados.
