## Plano Diretor Preditiva

## Anexo 01- LAUDO TÉCNICO PREDITIVA

| Nº Laudo | VB-202200959483 | Tipo de Laudo | Vibração | Prazo exec. (dias) | 30 |
| Tag: | TR-149-09 | Posição | LE | Sup. Preditiva | |

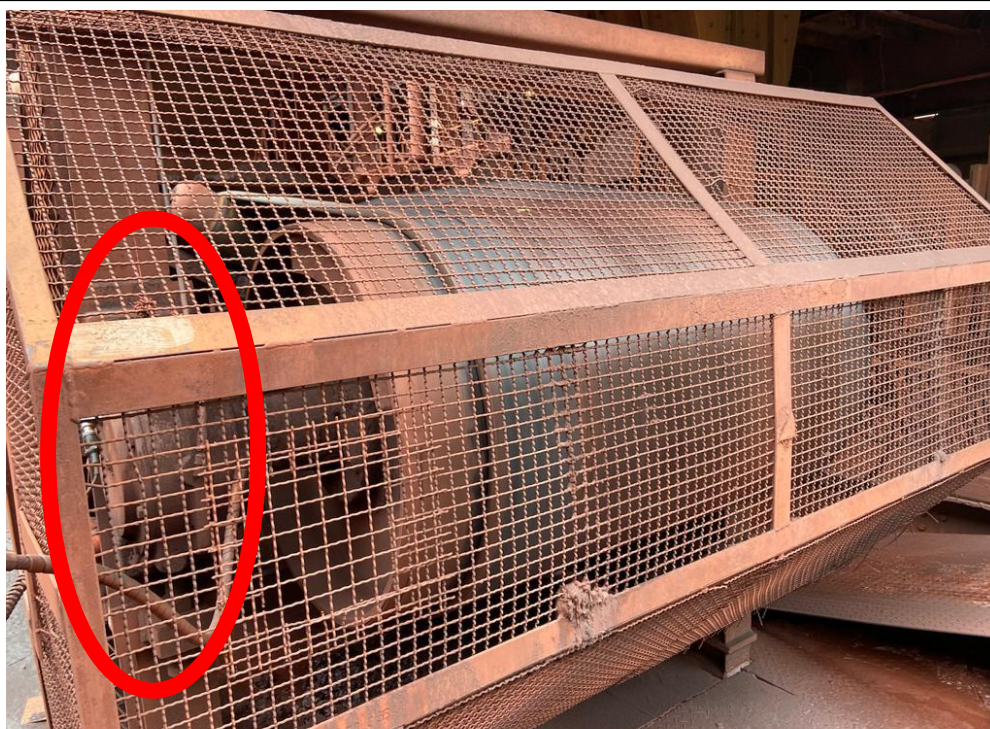
Foi detectado frequências características, amplitudes e distribuição dos harmônicos do elemento BPFO – Pista externa do rolamento, ou seja, a passagem das esfera ou rolos pela pista com desgastes, furos ou rachaduras. Alguma alteração de ruído, não há na alteração de temperatura.

- 1) Realizar os preparativos para a troca do rolamento considerando o prazo de 30 dias após emissão deste laudo.
- 2) Após a troca do rolamento, solicitar a preditiva nova coleta avaliativa.
