## COORDENAÇÃO INSPEÇÃO PREDITIVA – USINA DE CARAJÁS

### Cases

TR-151-08 TB08 LE:

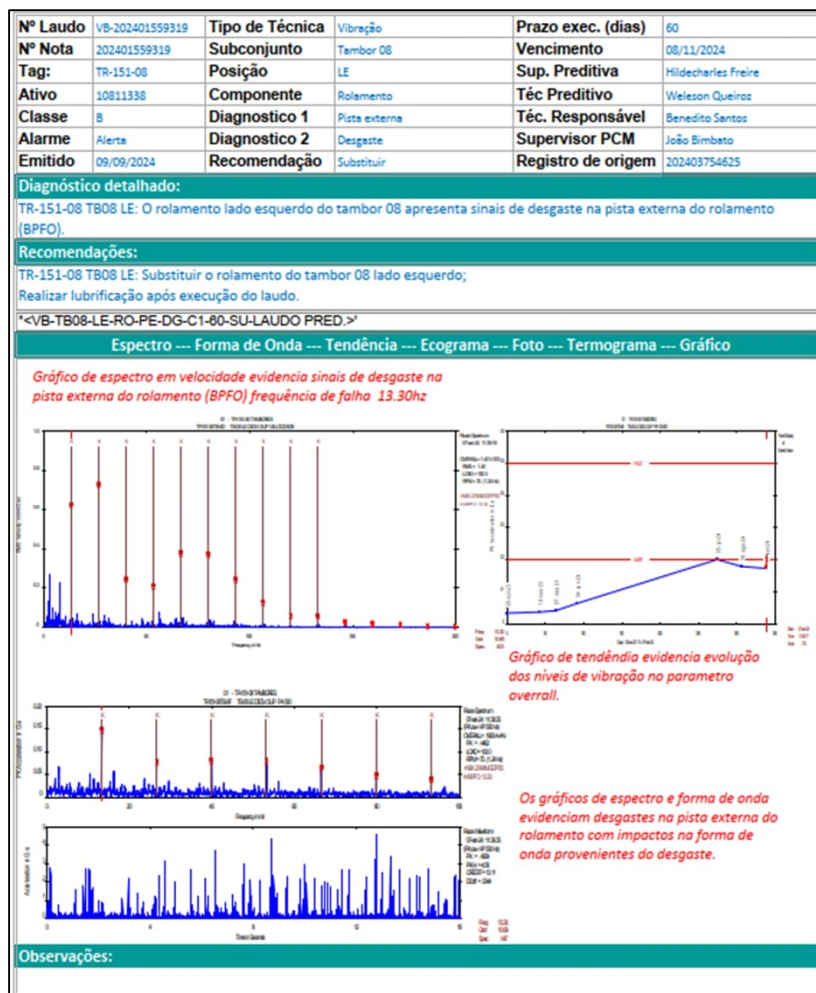
Emissão de Laudo Preditivo para o Rolamento TR-151-08 TB08 LE. As fotos anexas destacam a precisão do diagnóstico técnico referente ao desgaste excessivo na pista externa do rolamento. É importante ressaltar a presença de uma trinca na pista externa. O rolamento em questão apresentava níveis elevados de energia e picos determinísticos, com a frequência predominante do desgaste na pista externa do rolamento (BPFO).
