| Data:<br>12/09/2025 | Nº do Relatório:<br>N.A. | OM.:<br>202504338871 | Rota:<br>13 | Analistas Responsáveis:<br>Wanderson Alencar |
| Mina/Site:<br>Conceição 1 | Planta/Área:<br>Planta Real Rio de Peixe | Equipamento:<br>Bomba de água selagem | | |
| TAG Equipamento:<br>BA_1851CC_03 | Componente (Descrição):<br>Motor e bomba BOMBA RAD CENTR MULTITEC-D 32 11 2 1 | Local de Instalação:<br>FEIT-BFO-CAN-PLFIN-BA_1851CC_03 | | |

#### DADOS DA ANÁLISE DE VIBRAÇÃO

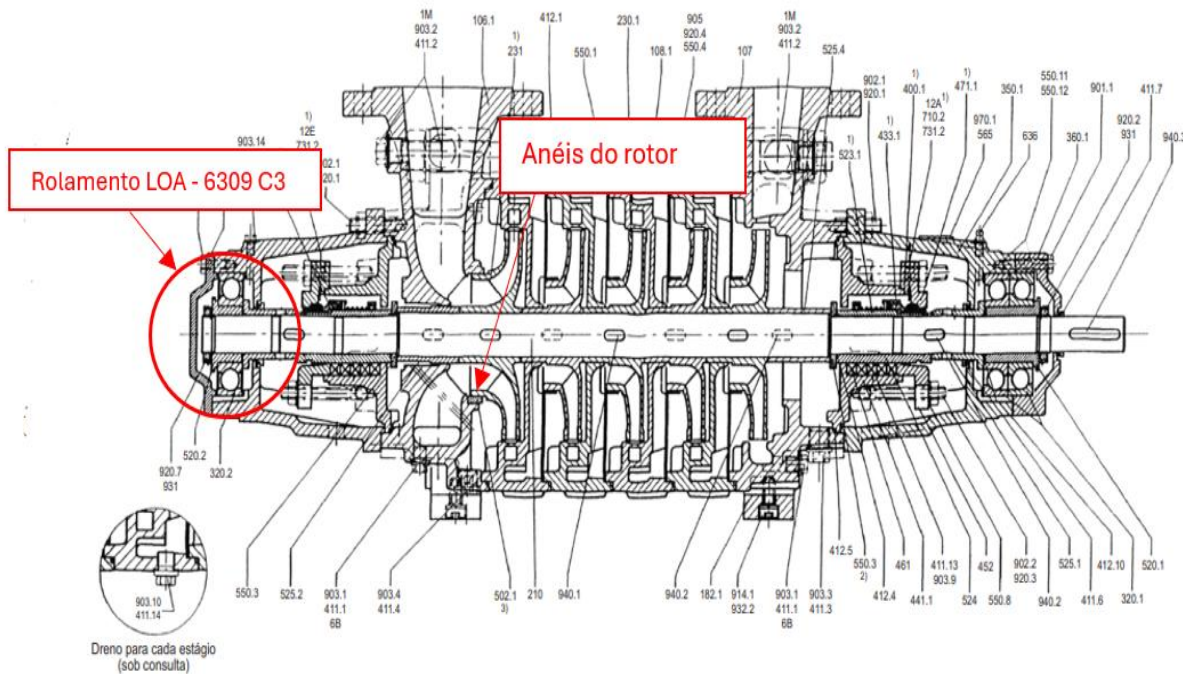
2.6- Desenho da bomba RAD CENTR MULTITEC-D 32 11 2 1 e tipo de rolamento utilizado na caixa mancal lado oposto (LOA).

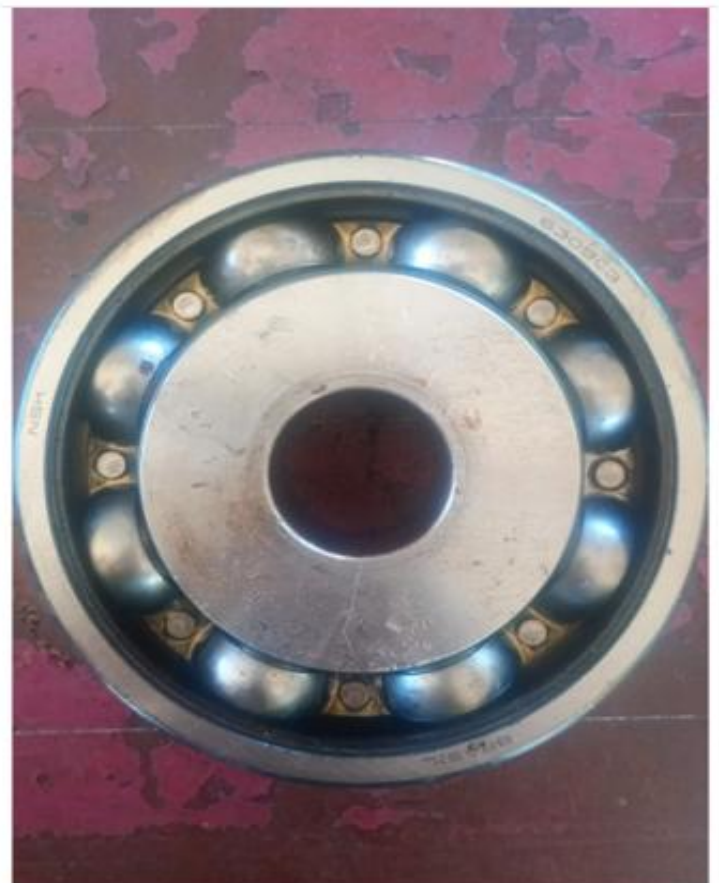
Conteúdo da Embalagem: 1x ROLAMENTOS 6309UC3 45-100-25 NSK NAC

- Referência: 6309 C3
- Aplicações:
- Equivalências:
- Medidas:
  - Diâmetro Interno: 45
  - Diâmetro Externo: 100
  - Altura: 25
- Marca / Qualidade: NSK 1ª Linha
