## **Centro de Monitoramento de Ativos**

**Inspeção Visual / Análise de Falha – Rolamento 23076 CCK/C3W33 SKF – Mancal LD -Tambor de Desvio 03**

**TR\_1210CC\_02 – Britagem Primário CE 01 - Nota N°: 202501048321 - Intervenção Planejada (02/10/2025).**

**Elaboração/Diagnostico por: Wanderson Alencar e Jeison Felix**  
**CMA Local Usina Itabira**  
**06 de Outubro de 2025**

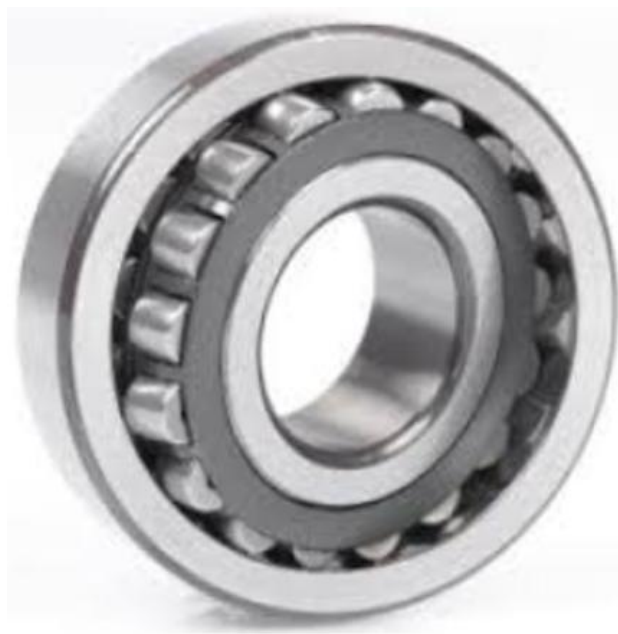
23076 CCK/C3W33 SKF

ROLAMENTO ROLO AUTOCOMPENSADOR; TIPO: ROLO ESFERICO; FORMATO FURO: CONICO; DIAMETRO INTERNO: 380MM; DIAMETRO EXTERNO: 560MM; LARGURA: 135MM; MATERIAL: ACO LIGA; QUANTIDADE CARREIRAS: 2 CARREIRAS; CLASSE FOLGA: C3; MATERIAL GAIOLA: ACO; CARGA ATUACAO: RADIAL; LUBRIFICACAO: C/FURO LUBRIFICACAO; PROTECAO: S/PROTECAO - **23076 CCK/C3W33 SKF**.
